ACUÑADORES IVS 2.0

2013 PARA UNA MINERÍA DE ALTA CALIDAD Y RESPONSABILIDAD.

**CERTIFICADOS DE CALIDAD DE ACUÑADORES IVS. LABORATORIO
SIMET DE LA UNIVERSIDAD SANTIAGO DE CHILE.**

INFORME DE RESULTADOS	Fecha: 22 de Agosto de 2013
	AM-6094-0101	Revisión: 01.-
	IVS	Página 1 de 6

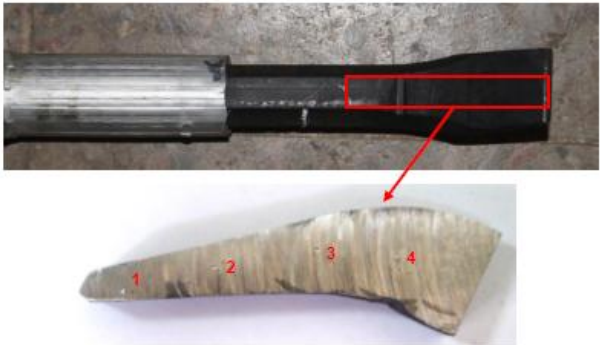
Figura B.2 Sectores para medición de dureza.

Las mediciones de dureza de la punta paleta fueron realizadas en los sectores que se observan en la figura B.2 (sectores ensayados según indicaciones del cliente) en diferentes escalas Rockwell y transformada a escala Brinell, según norma ASTM E140. La tabla B.2 muestra los resultados del ensayo realizado a la muestra.

Tabla B.2 Resultado de las mediciones de dureza realizadas a la punta paleta.

Sector	Dureza Brinell
1	245
2	232
3	228
4	192

Respecto al acero utilizado en las puntas de nuestros acuñadores, después de realizar una prueba de Dureza en escala Brinell, que permite obtener la dureza de los materiales los resultados arrojaron una escala Brinell promedio 247. Lo que equivale a 8350 Kgf/ cm².

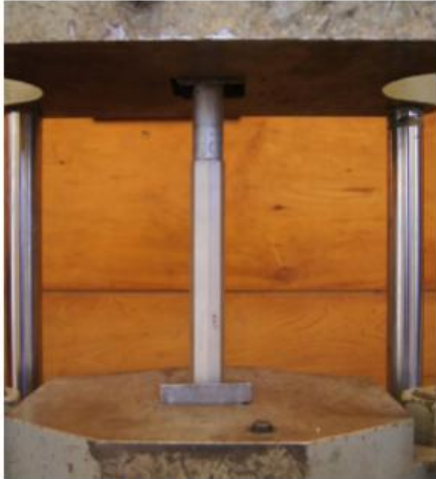
Figura C.1 Configuración del ensayo realizado.

La muestra recibida fue sometida a tracción uniaxial, según configuración ilustrada en la figura C.1. En la tabla C.1 se presentan los resultados del ensayo de tracción realizado a la muestra recibida.

Tabla C.1 Resultados del ensayo de tracción.

ID ITEM	Carga Máxima (Kgf)	Condición final del acuñaador
6094-TE01	10.200	Fractura en barra de aluminio

Respecto a la unión de la barra de aluminio con la punta paleta y flecha, esta unión se realiza con una prensa industrial que en conjunto al hilo fabricado en la punta, producen una resistencia a la tracción de 10200 Kgf.

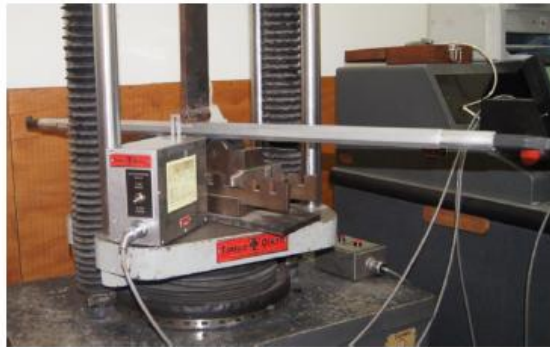
Figura D.1 Configuración del ensayo de deflexión realizado al acuñaador.

Se realizó un ensayo de deflexión para medir la resistencia del acuñaador, tal como se muestra en la figura D.1 con la idea de simular las condiciones reales de funcionamiento. Como condición del ensayo, un extremo del acuñaador se posicionó en un equipo de doblado y se instaló un equipo de deflexión para lograr medir la carga máxima que soporta el acuñaador a una velocidad de desplazamiento de 10 mm/min.

En la tabla D.1, se presentan los resultados del ensayo de deflexión realizado al acuñaador.

Tabla D.1 Resultados del ensayo de deflexión.

ID ITEM	Carga Máxima (Kgf)	Condición final del acuñaador
6094-001	2.150	No se observa la presencia de grietas en zona de contacto con punzón ni en la cara lateral de la muestra ensayada.

Los Acuñadores IVS estan construidos con Aluminio Tipo AA-6061, los cuales tienen una resistencia a la Deflexión de 2150 Kgf. Después de esta carga se produce un doblamiento pero no una fractura total lo que proporciona seguridad al trabajador.

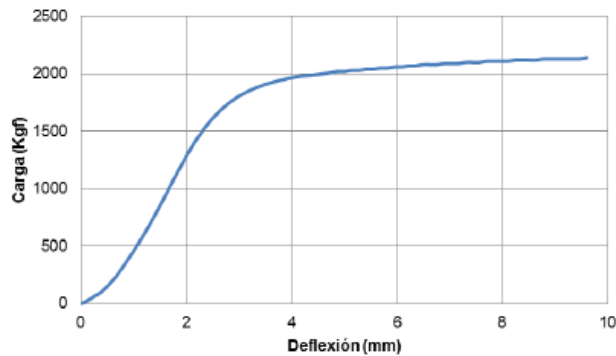
Figura D.3 Resultado del ensayo de deflexión realizado al acañador.

La figura D.3 muestra los resultados del ensayo de deflexión realizado al acañador, el cual fue realizado hasta que la muestra alcanzara su carga máxima al momento de flexionar la muestra.
